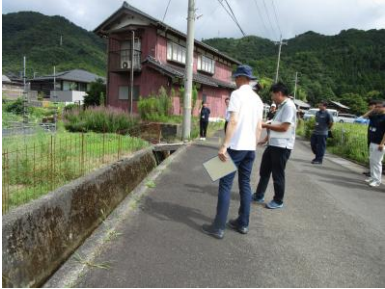
岡田区 側溝（水路）

状況	側溝に蓋がないため、過去に小学生が自転車に乗っていて転落したことがある。
対策	今後対策実施予定。

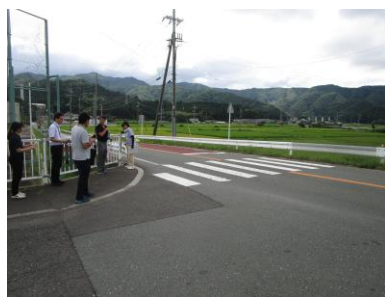
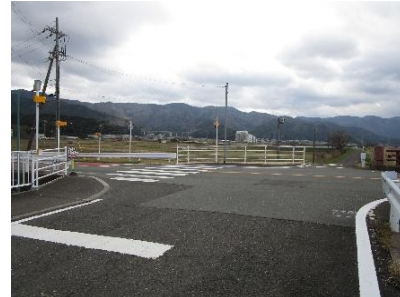
本郷区 みのりの橋の東側交差点

状況	自動車の通行量が多く危険である。
対策	<ul style="list-style-type: none"> <li>・道路標示整備や横断者注意喚起灯設置による自動車への注意喚起を行った。</li> <li>・横断歩道の待避所を設置し、横断者の安全確保を行った。</li> <li>・児童生徒へ交通指導、通学指導を行った。</li> </ul>

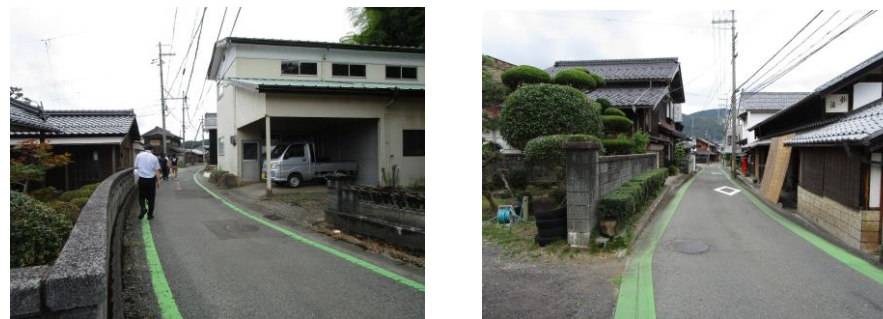
尾内区～本郷区 区内の道

状況	道路が狭く、自動車も通るため危険
対策	ハンプや道路看板の設置を検討する。
