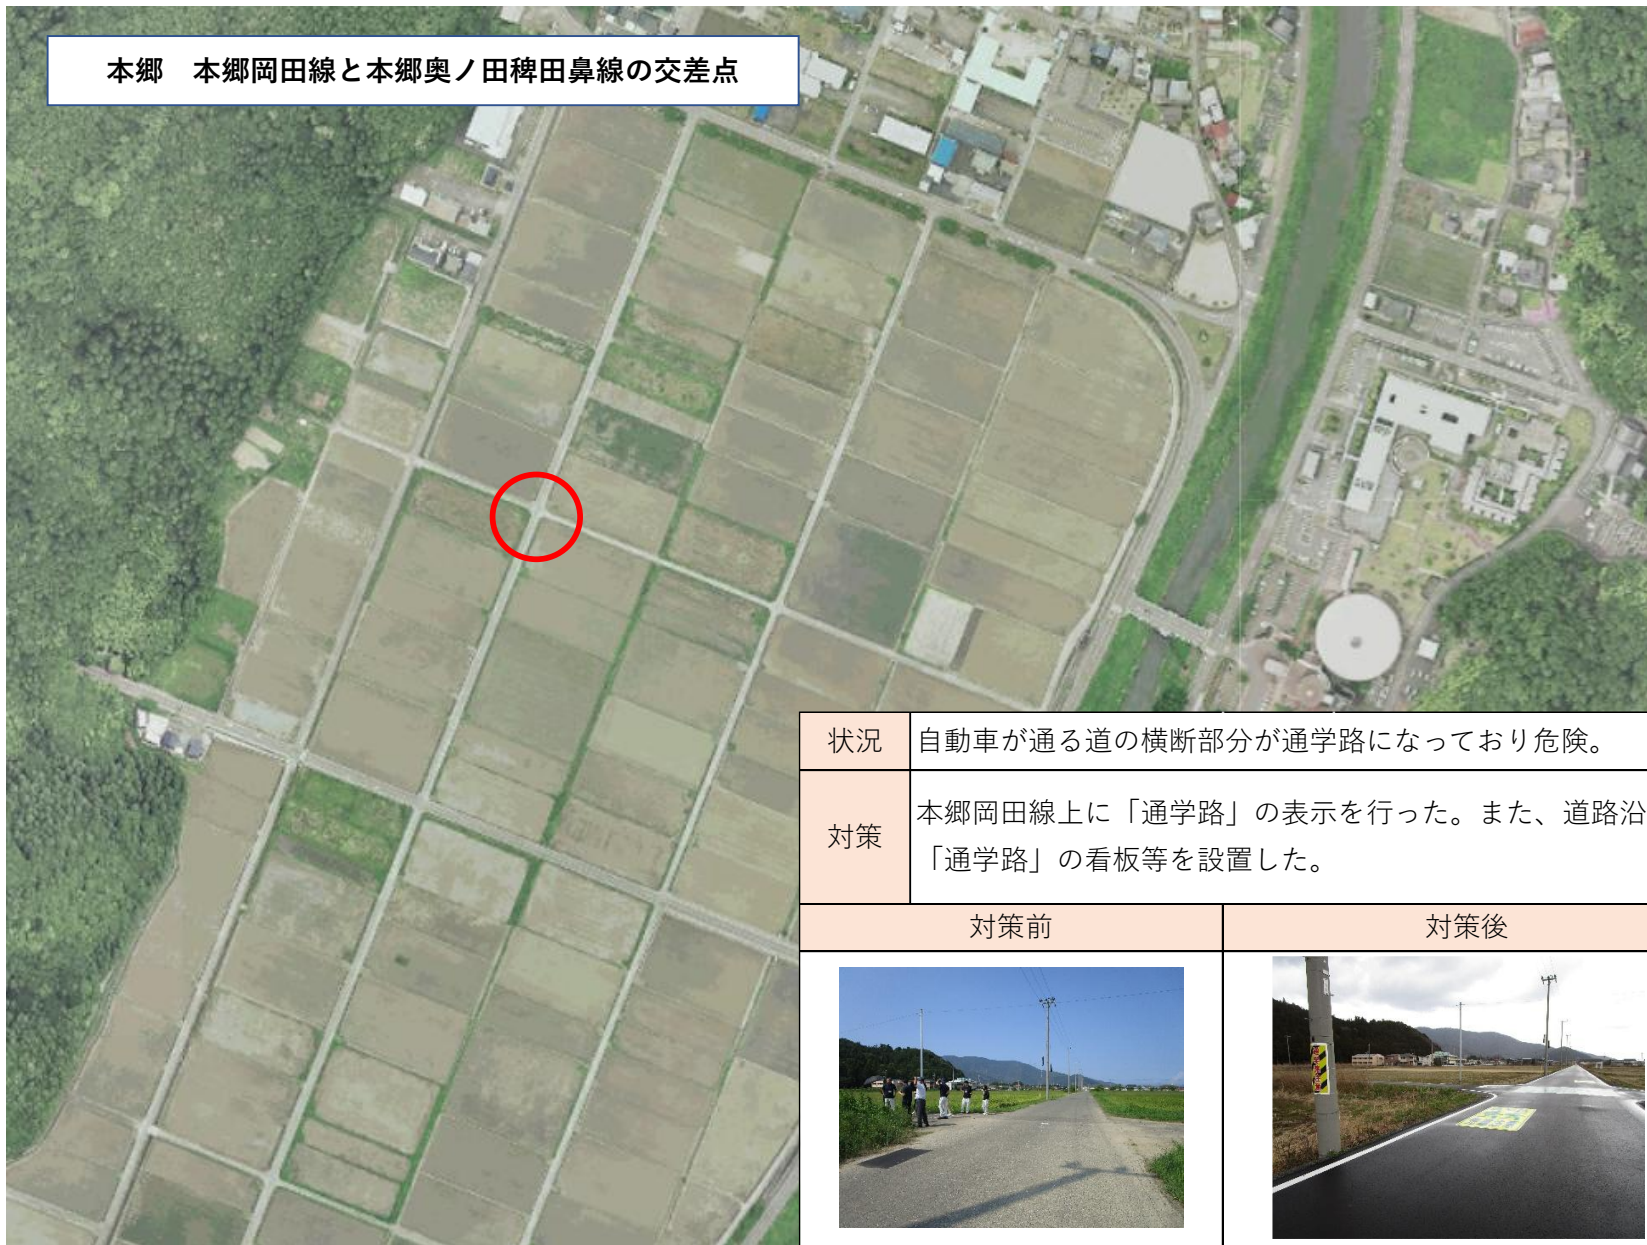
本郷 本郷岡田線と本郷奥ノ田稗田鼻線の交差点

状況	自動車が通る道の横断部分が通学路になっており危険。
対策	本郷岡田線上に「通学路」の表示を行った。また、道路沿いに「通学路」の看板等を設置した。

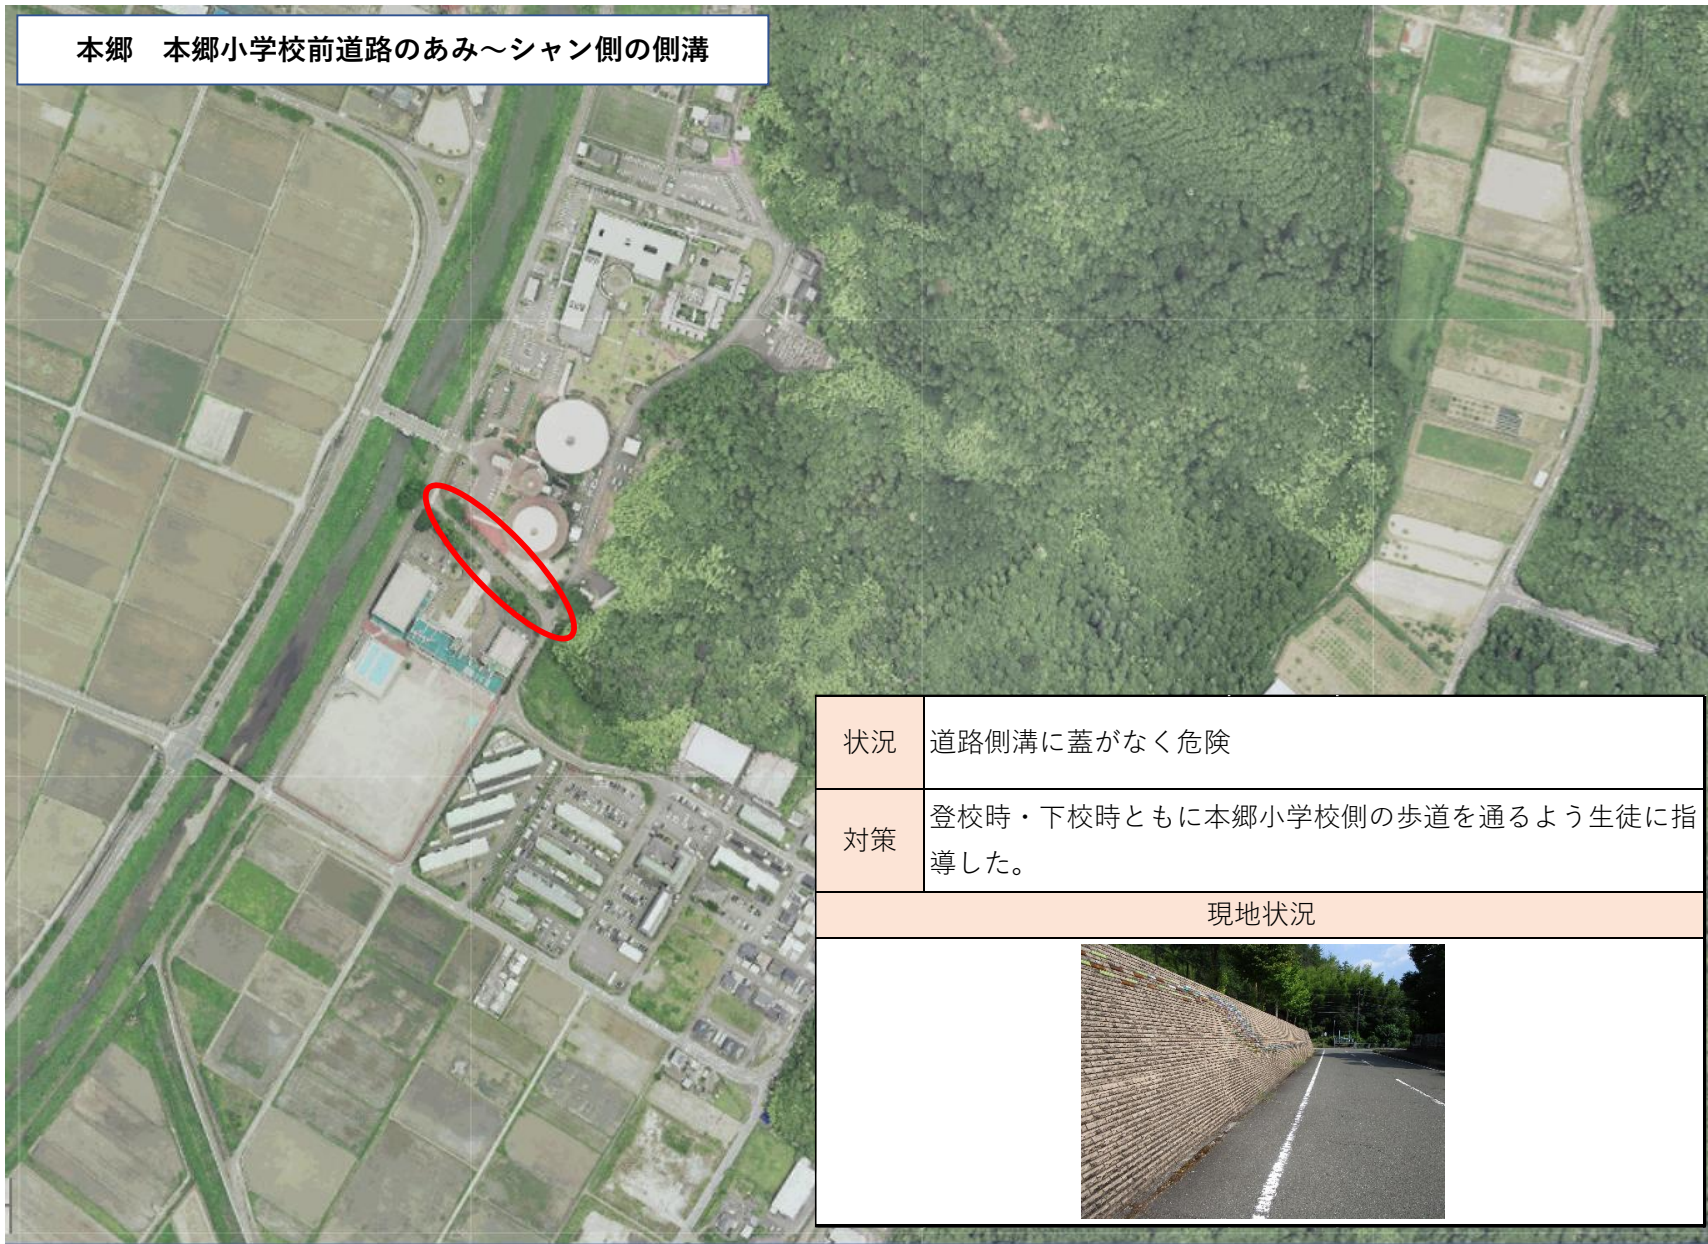
本郷 本郷小学校前道路のあみ～シャン側の側溝

状況	道路側溝に蓋がなく危険
対策	登校時・下校時ともに本郷小学校側の歩道を通るよう生徒に指導した。

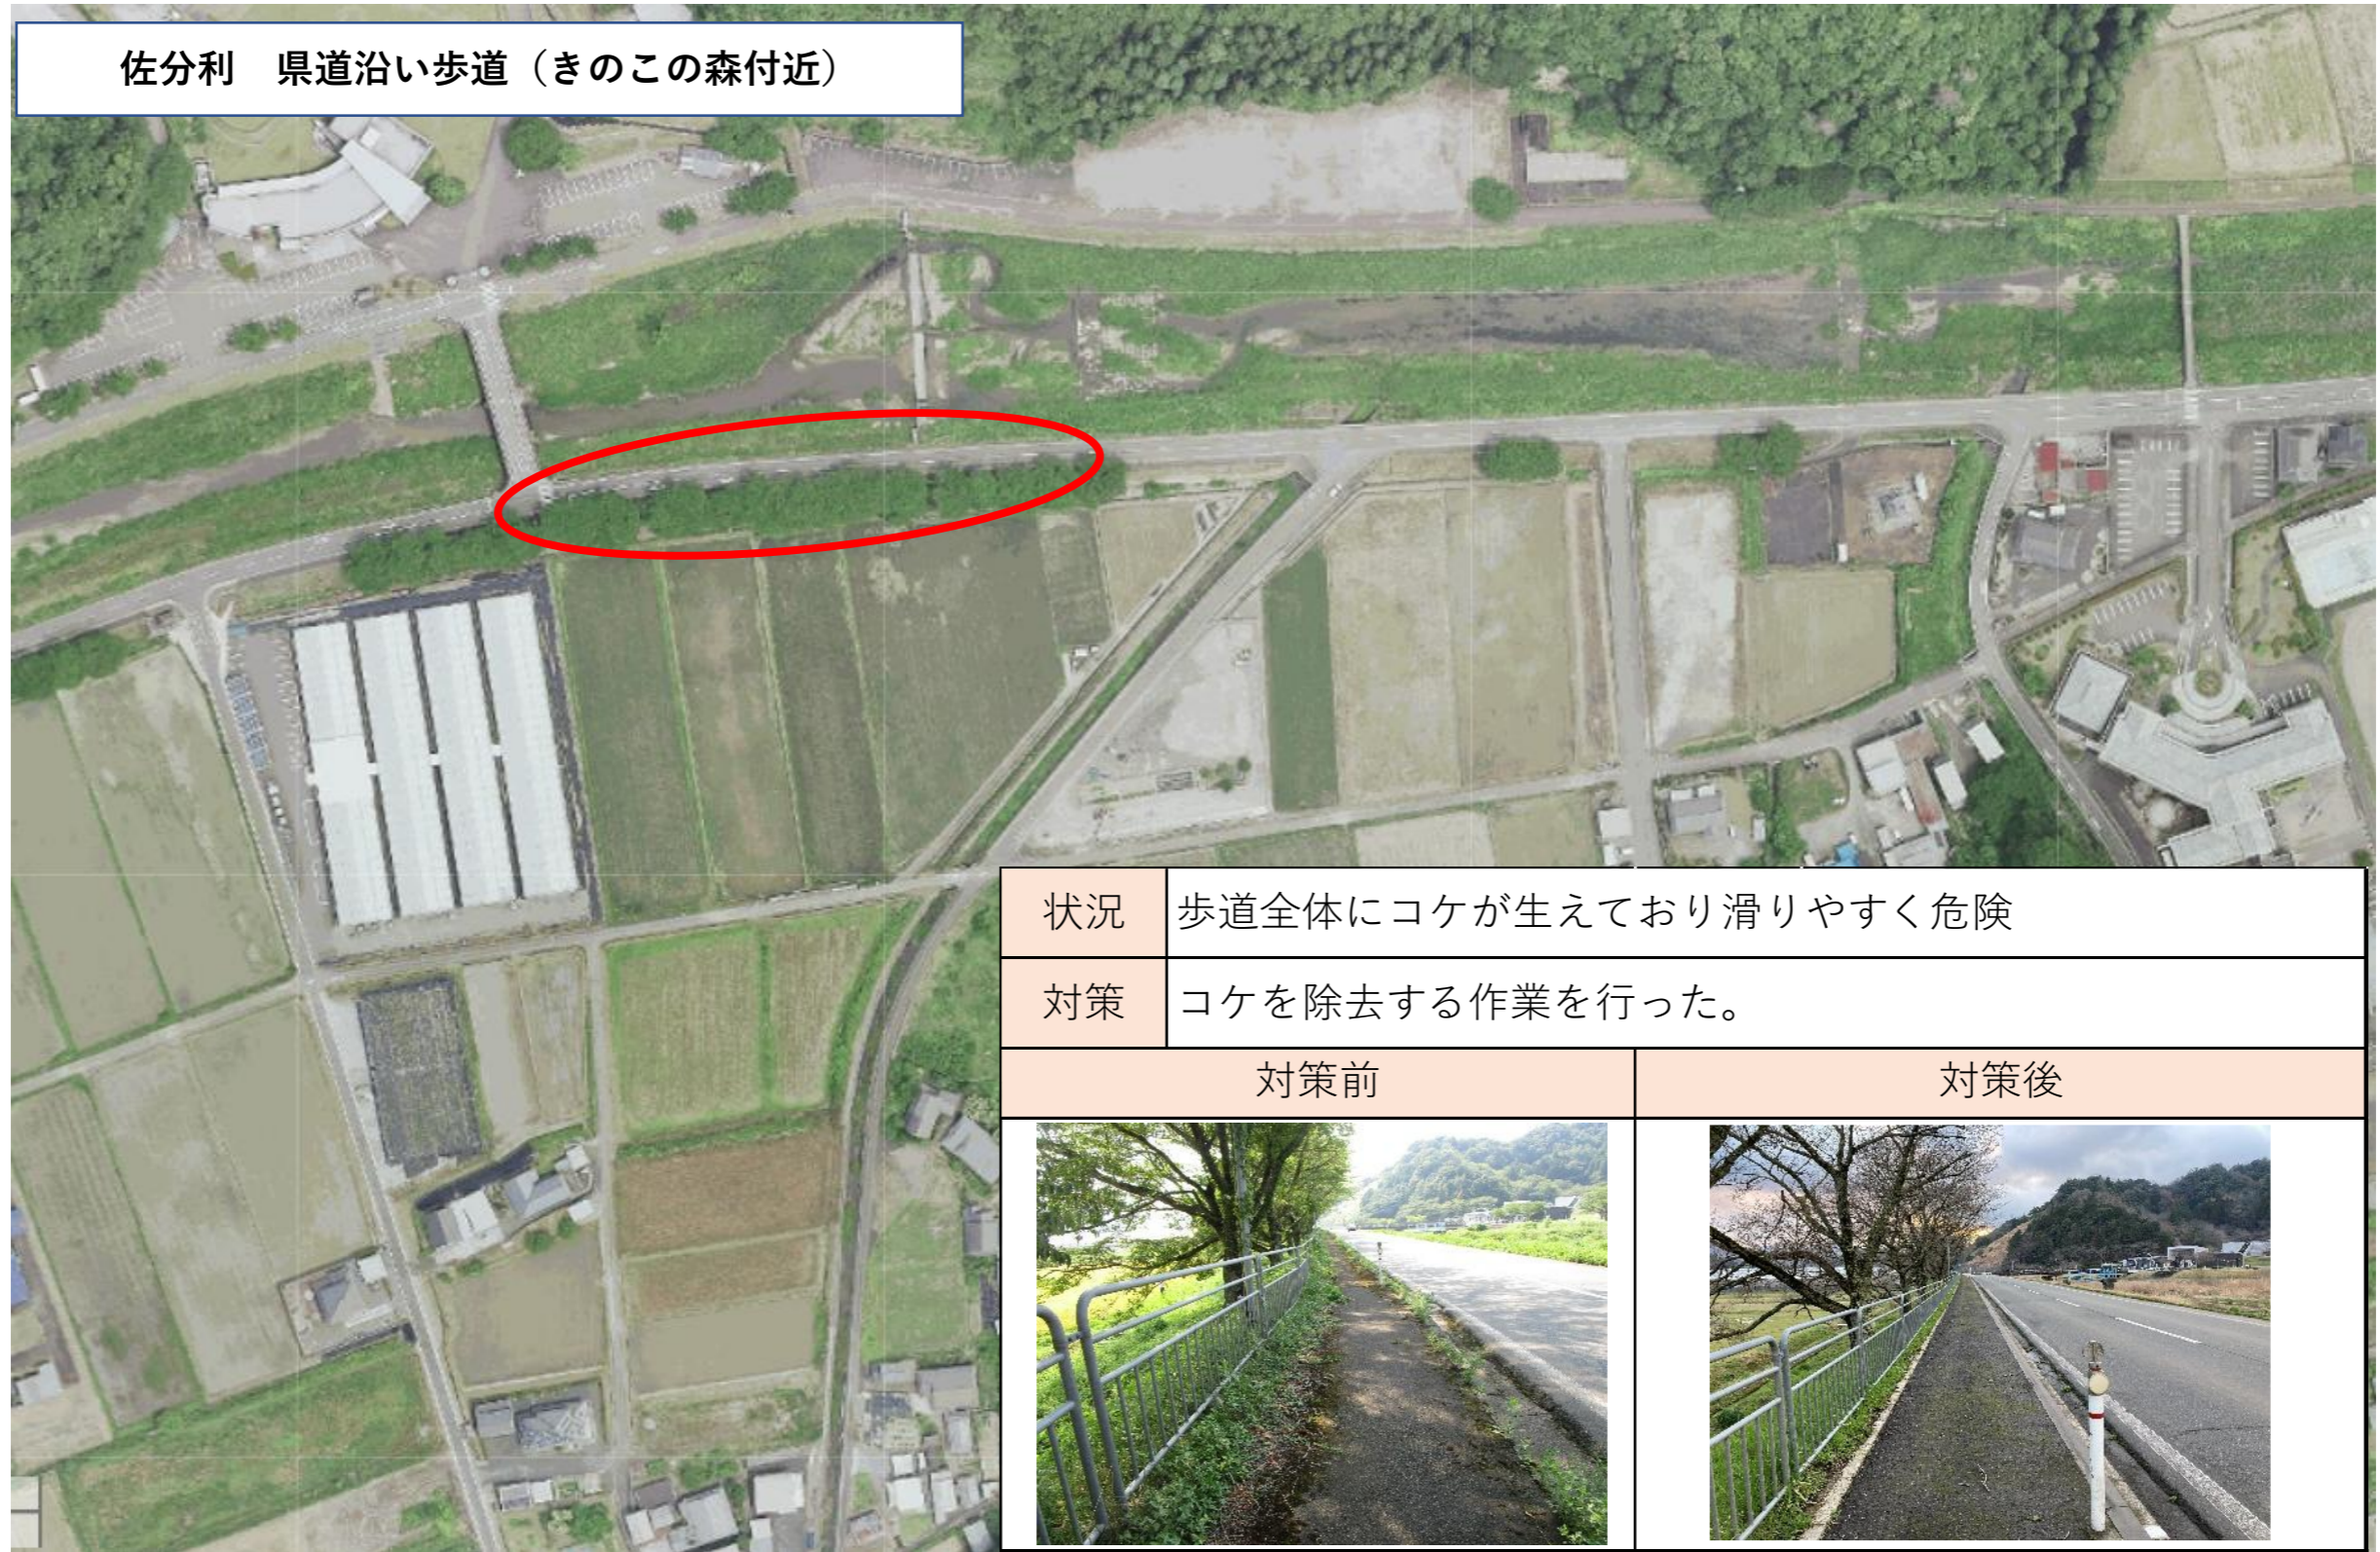
佐分利 県道沿い歩道（きのこの森付近）

状況	歩道全体にコケが生えており滑りやすく危険
対策	コケを除去する作業を行った。

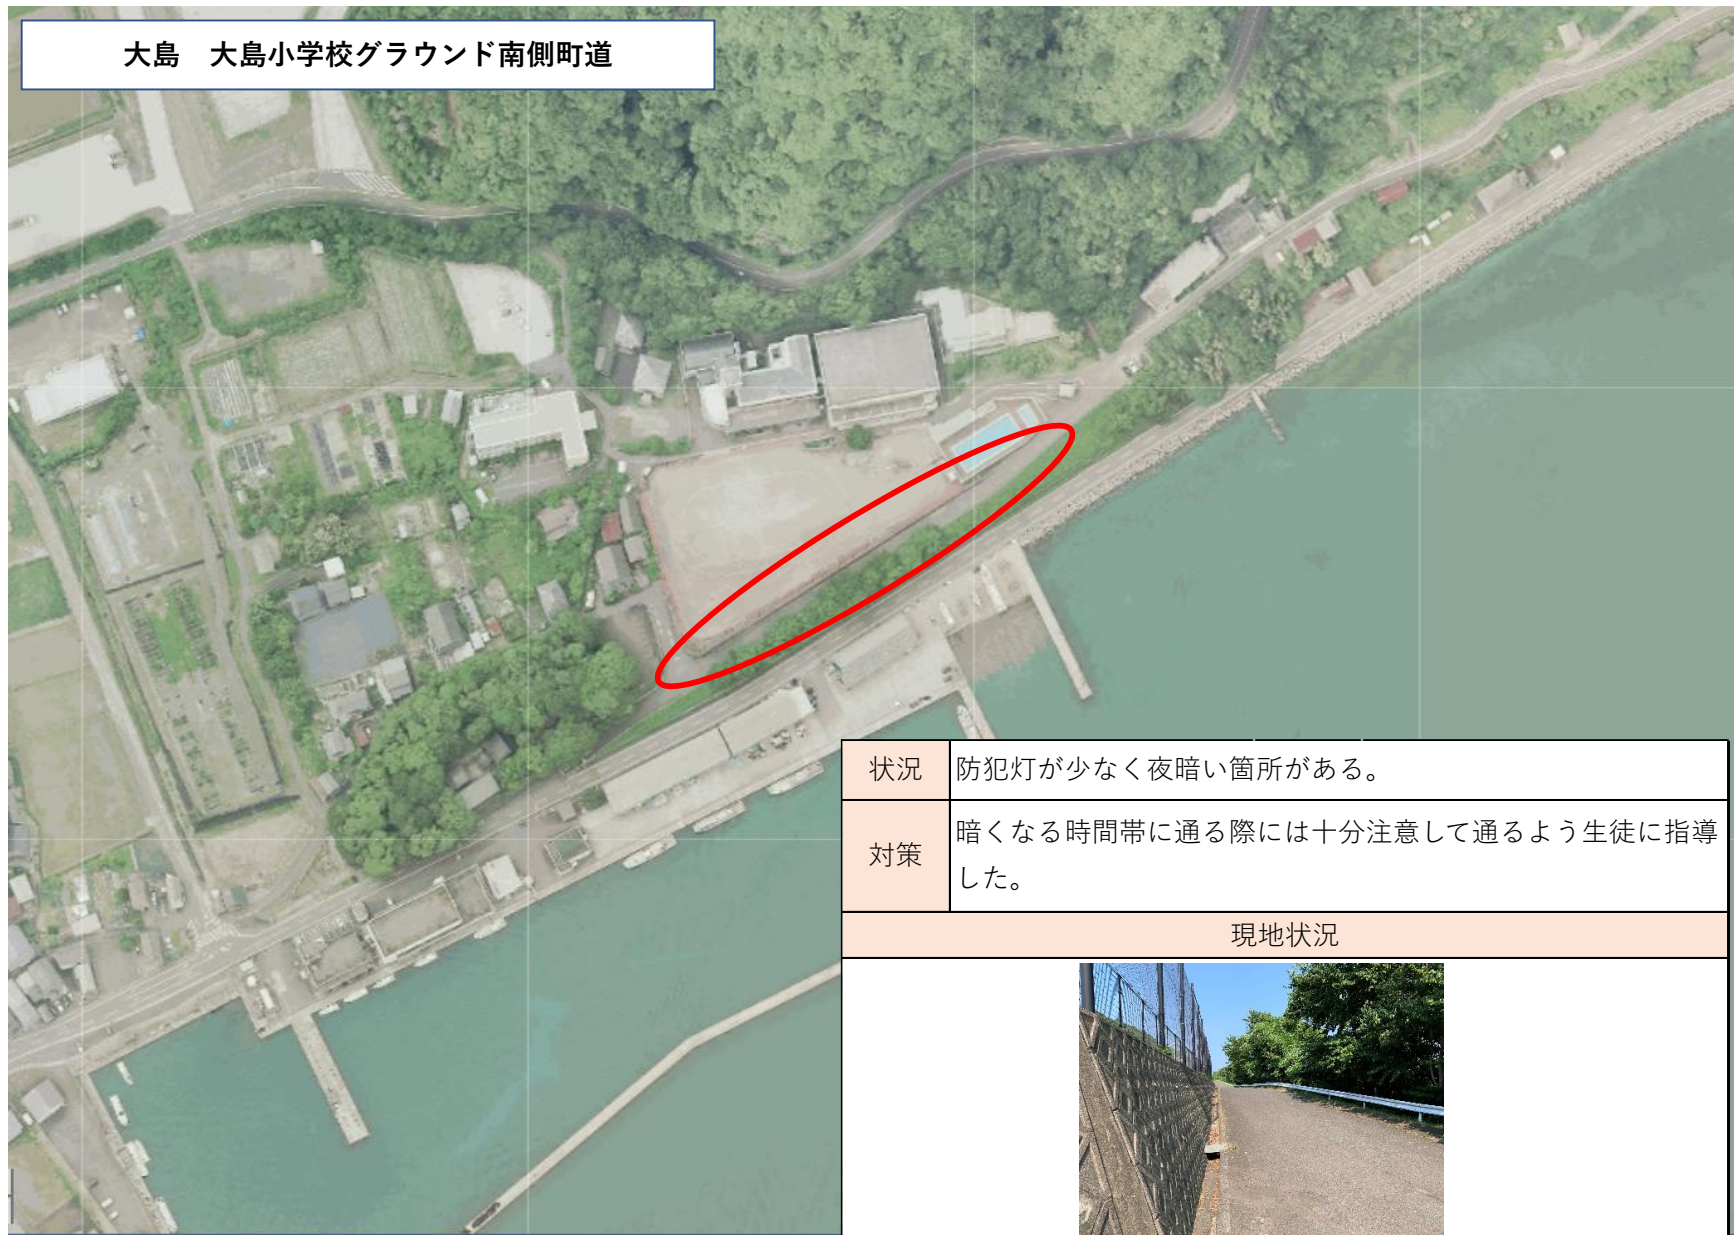
大島 大島小学校グラウンド南側町道

状況	防犯灯が少なく夜暗い箇所がある。
対策	暗くなる時間帯に通る際には十分注意して通るよう生徒に指導した。

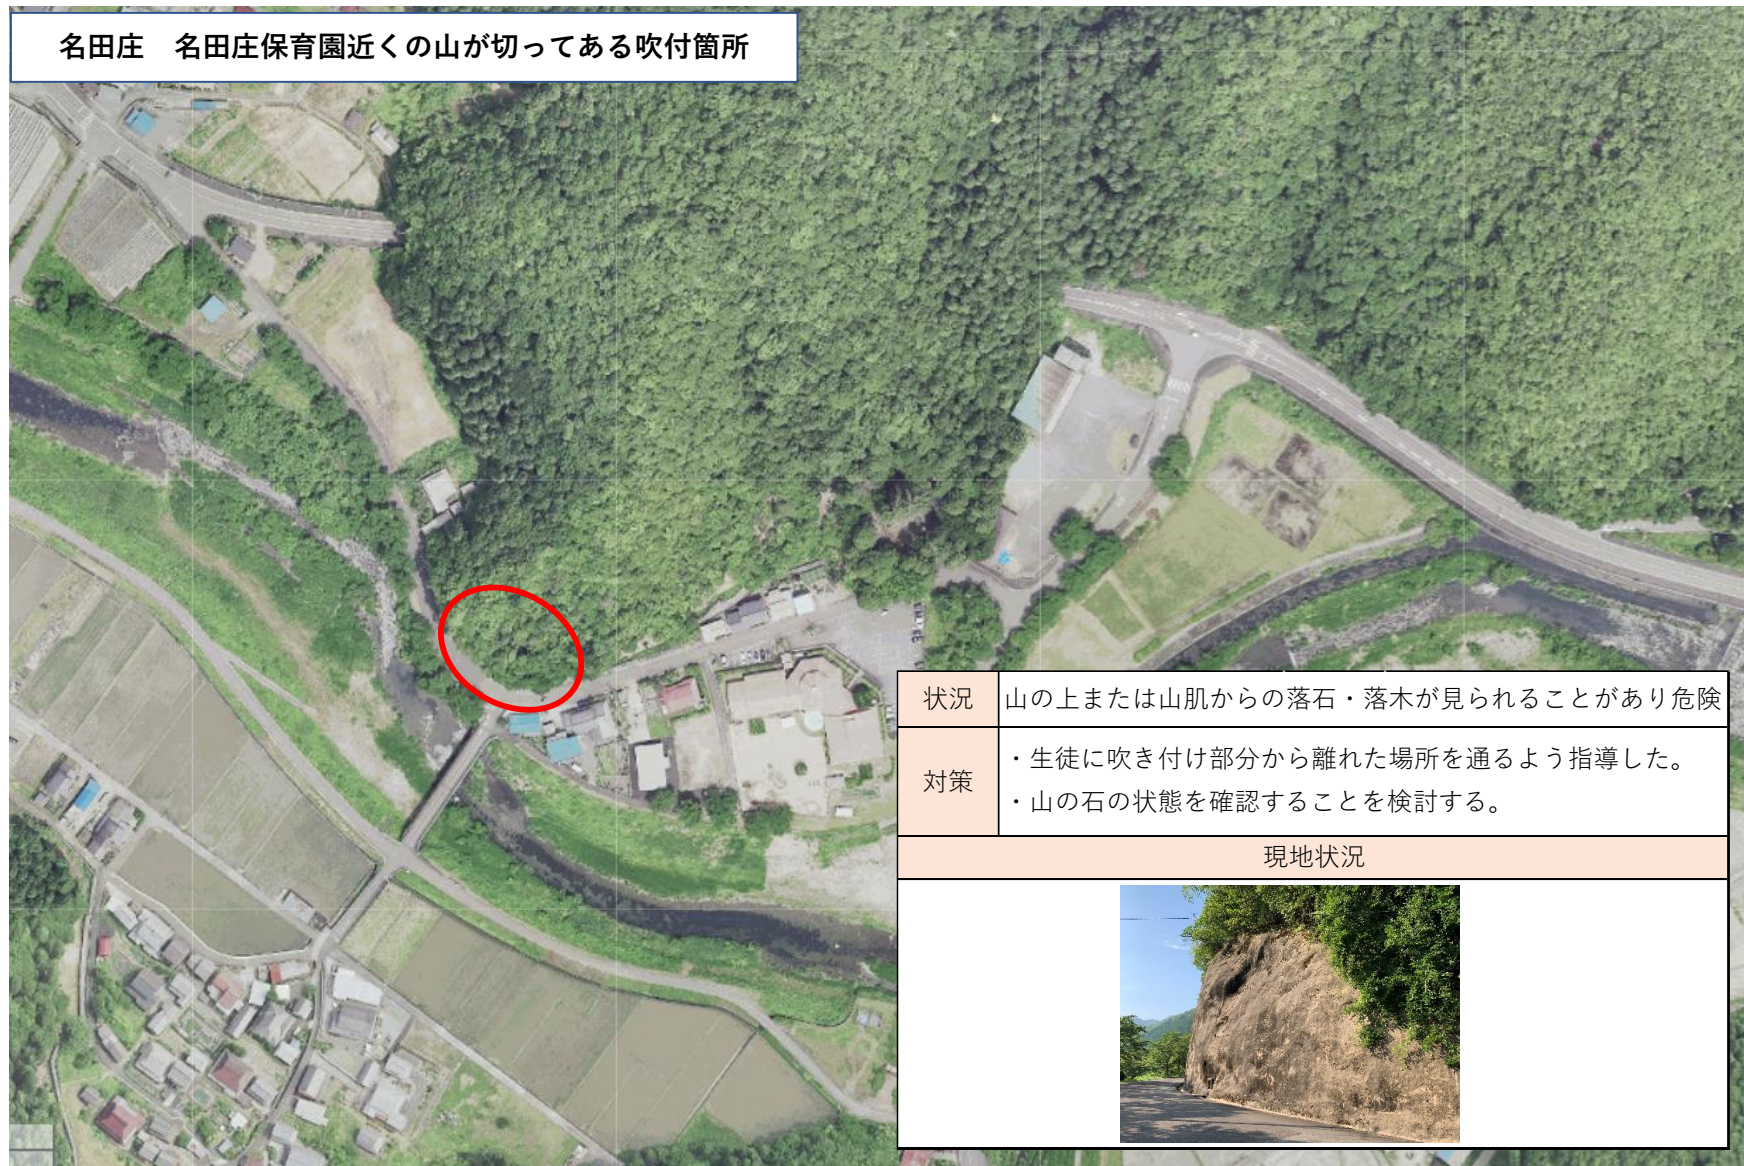
名田庄 名田庄保育園近くの山が切っている吹付箇所

状況	山の上または山肌からの落石・落木が見られることがあり危険
対策	<ul style="list-style-type: none">・生徒に吹き付け部分から離れた場所を通るよう指導した。・山の石の状態を確認することを検討する。
